Karta techniczna**mdm ViBest Super**Opis:

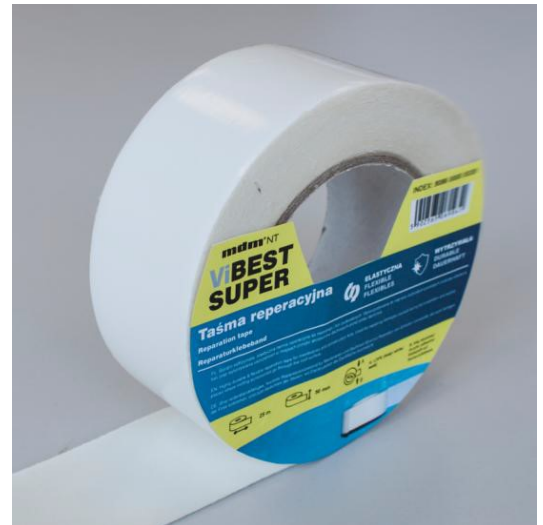
Bardzo wytrzymała, elastyczna taśma reparacyjna do membrany i folii budowlanych. Stosowana do naprawy uszkodzeń powstałych podczas montażu folii oraz wykonywania uszczelnień w miejscach przejść akcesoriów dachowych przez połac dachową. Taśma odporna na promienie UV.

Wodoodporna biała folia LDPE, pokryta warstwą kleju akrylowego ze wzmocnieniem PES.

Wymiary rolki: 50 mm x 25 m
